## RÉNOVATION ET ASSÈCHEMENT APRÈS UN DÉGÂT DES EAUX DANS LE BÂTIMENT COMMERCIAL **SPENGLER PARK MÜNCHENSTEIN**

## DÉGÂTS DES EAUX DANS LE SPENGLER PARK **GROS DÉGÂTS OCCASIONNÉS PAR UNE CONDUITE D'EAU NON ÉTANCHE.**

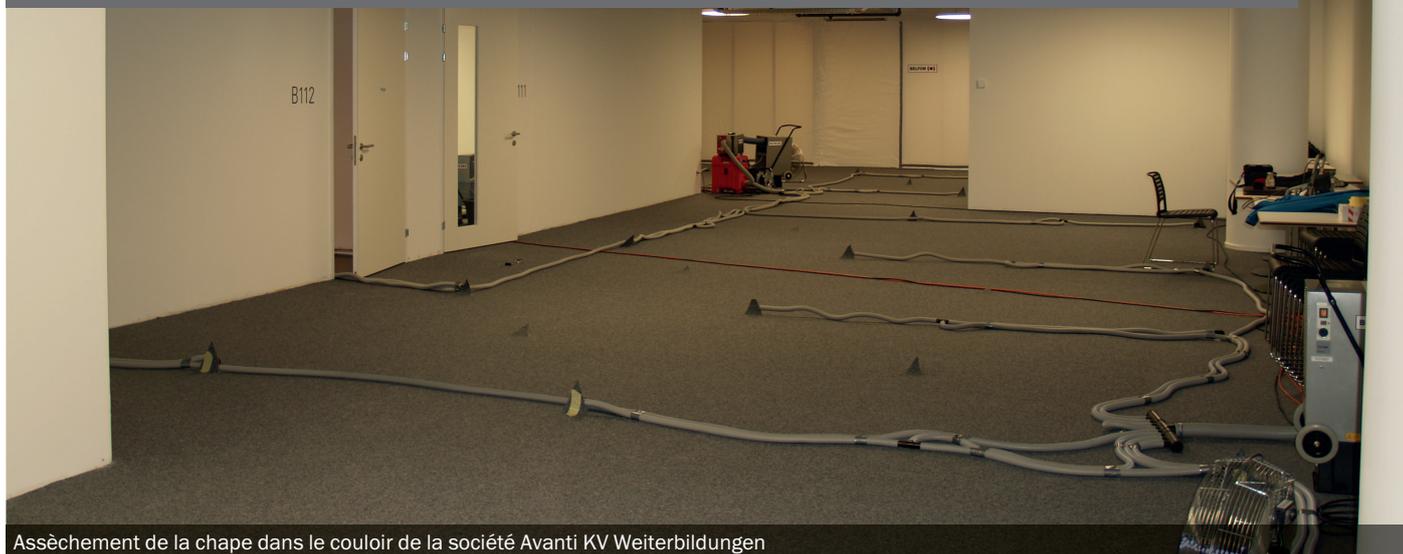
Assèchement de la chape dans le couloir de la société Avanti KV Weiterbildungen

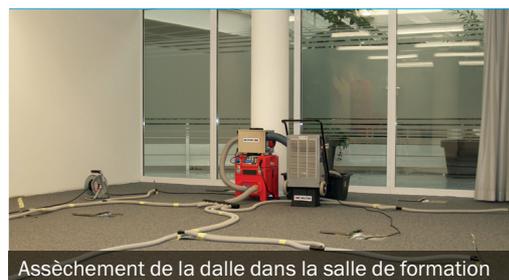
Assèchement de la dalle dans la salle de formation

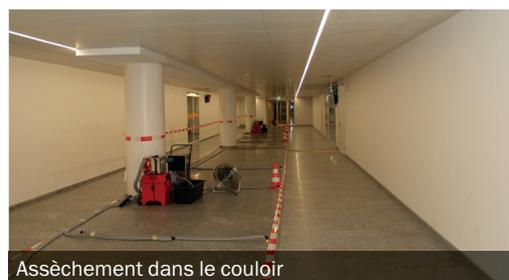
Assèchement dans le couloir
