작업현장, 사업장, 가정에서 발생한 화재와 침수사고  
**체육관 침수피해, 스위스 아트(ARTH)**

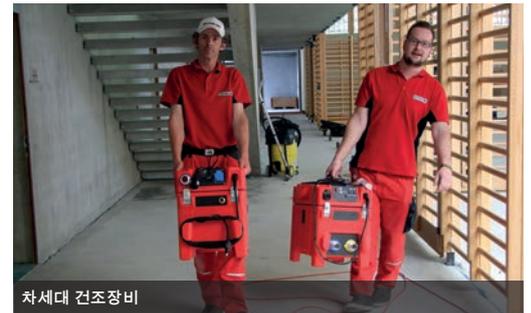
경쟁업체가 설치했던 장비를 제거한 후, BELFOR 장비의 설치를 시작했습니다

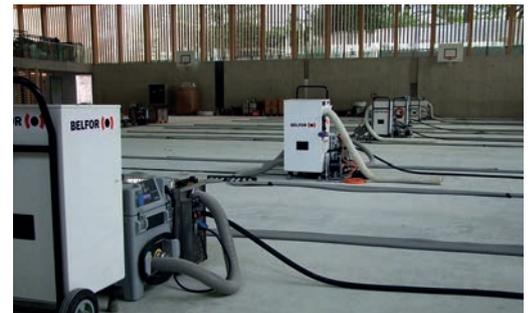
난방시스템의 중앙 용수 공급라인이 파손됨에 따라 탈의실 (changing areas), 체육관, 기계실의 바탕 바닥 (subfloor) 전체가 침수되었습니다. 우리는 건조작업은 학교 여름방학 기간에 실시되어야 한다고 결론 내렸습니다. 우리는 10주를 기다렸다가 건조공정을 시작하면, 표면이 흠뻑 젖을 수도 있다는 사실을 즉각 환기시켰습니다.
