## RENOVATION UND TROCKNUNG NACH WASSERSCHADEN IN GEWERBEGEBÄUDE **SPENGLERPARK MÜNCHENSTEIN**

## WASSERSCHADEN SPENGLERPARK **GROSSER SCHADEN DURCH UNDICHTE WASSERLEITUNG**

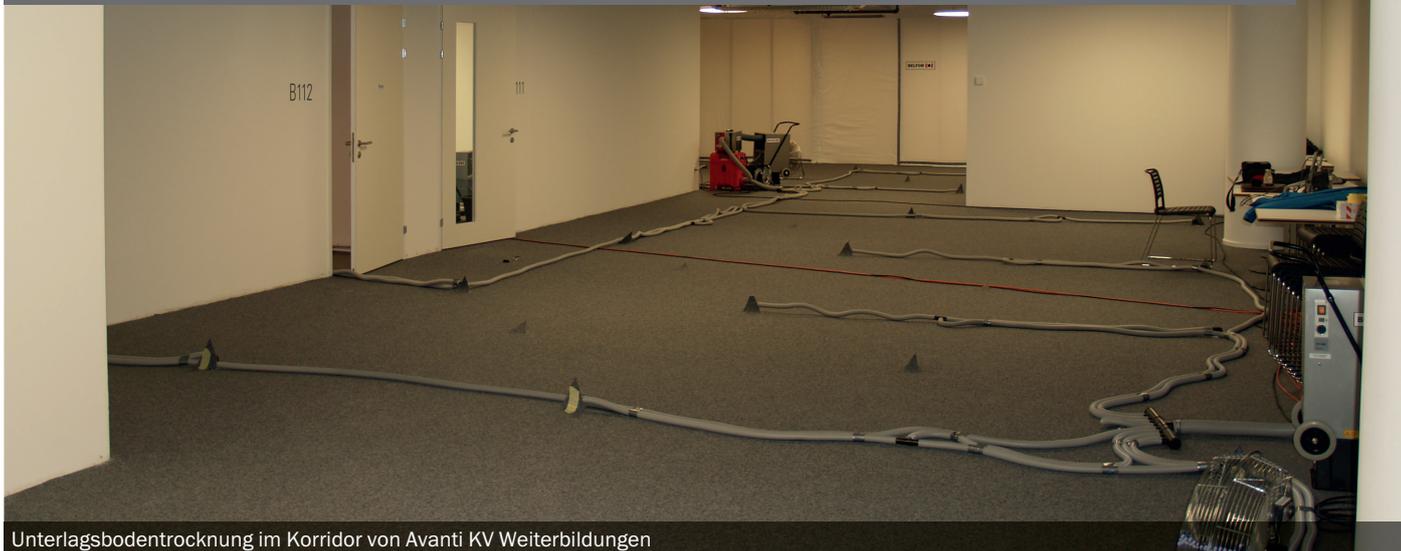
Unterlagsbodentrocknung im Korridor von Avanti KV Weiterbildungen

- Raum- und Oberflächentrocknung
- Unterlagsbodentrocknung
- Erstellen einer Trennwand mittels Shrink Wrapping, Grösse 6x3,5 m
- Es wurde eine Fläche von 600m<sup>2</sup> getrocknet
- 30 Trocknungsgeräte im Einsatz
- 20m<sup>2</sup> Linoleum entfernt und neu verlegt
- Kugelgarnteppich für Bohrlöcher aufgeschnitten und neu verklebt
- 220m Kittfugen entfernt und erneuert
- 40 Granit- und Keramikplatten wurden neu verlegt
- Endreinigung
- 16 Mitarbeiter im Einsatz

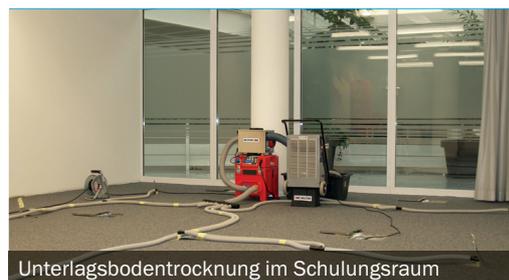
Unterlagsbodentrocknung im Schulungsraum

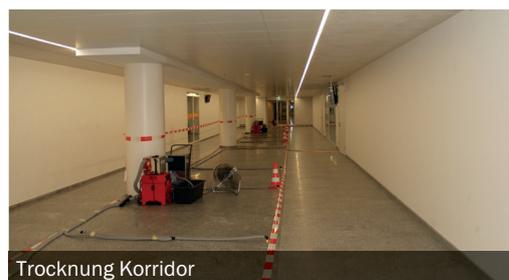
Trocknung Korridor
