工業、商業與住宅的火災及水患的災後復原 瑞士施維茨州的體育館水損事故

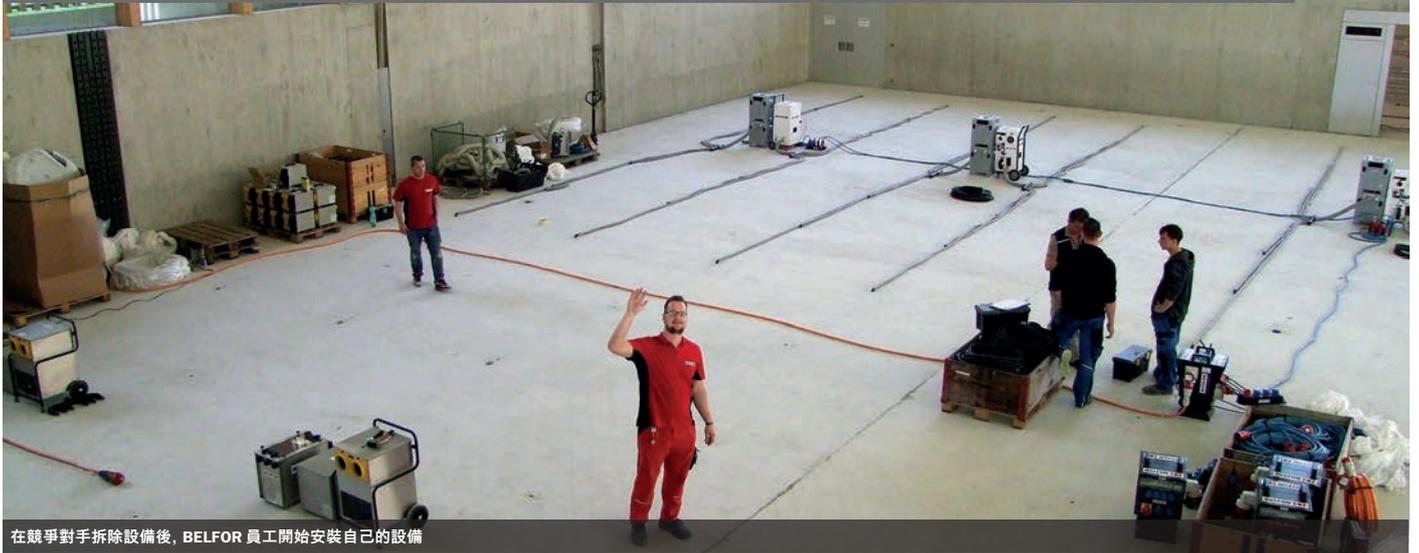
在競爭對手拆除設備後，BELFOR 員工開始安裝自己的設備

- 最初情況是客戶需要對保溫層進行乾燥處理
- 而我們的競爭對手原本已經取得這項工作
- 然而，Basler 保險公司對他們的工作結果並不滿意
- BELFOR 因此獲得了競標機會，並最終贏得了這項工作
- 本項工作共安排6名乾燥專家協助處理
- 乾燥作業進行的過程相當順利
- 本專案預計用4周時間完成本次乾燥工作
- 乾燥過程中我們使用水泥含水量測量方式，進行持續性的監控
- 在21天後，測量到的數值已達標
- 當初體育館所要求的最佳水泥含水量 (Concrete Moisture) 是1.5%
- 但我們成功達到表面的水泥含水量0.9%最終值

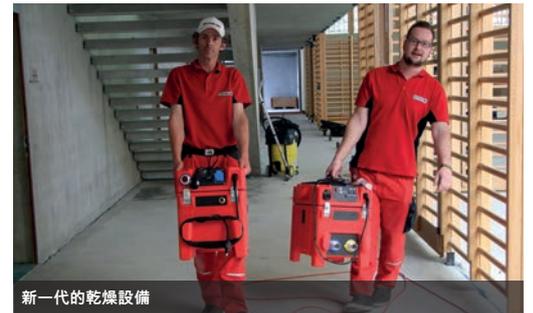
新一代的乾燥設備

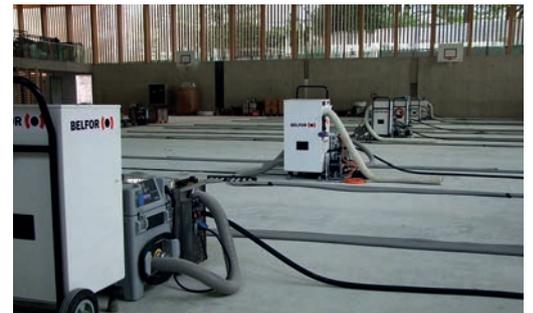
無論大或小
對我們的乾燥團隊來說，
沒有任何的表面積是過大的
