SCHÄDEN NACH GROSSFLÄCHIGER ÜBERSCHWEMMUNG **HILTON INTERNATIONAL HOTEL**

BEREIT FÜR NEUE GÄSTE?

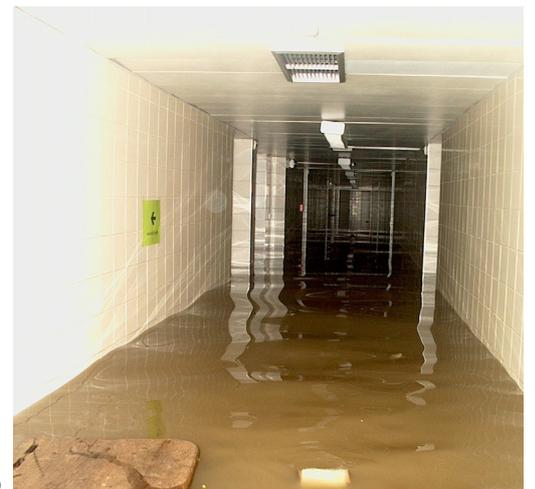
Neben seinem beeindruckendem, den Gästen offenstehenden Erdgeschoss des Hotels mit seinen Marmorfußböden und Säulen besitzt das Hotel auch ein Untergeschoss. Hier befindet sich das betriebliche Zentrum, das mehrere Tage unter Wasser stand:

- Küchen
- Lebensmittellager
- Wäscherei
- Heizungsräume & Pumpstationen
- Transformatorraum und Klimaanlage
- drei Fahrzeuge, die sich in der Tiefgarage befanden
- Es wurden 270 Zimmer und 16 Aufzugschächte gereinigt
- 274 Trocknungsgeräte waren im Einsatz

Zunächst musste Allan Jones dafür sorgen, dass der Schlamm aus dem Hotel beseitigt wurde. BELFOR fand eine innovative Lösung für dieses schwierige Problem. Der Schlamm wurde mittels der hoteleigenen Feuerlöschschläuche weggewaschen und aus dem Gebäude gespült. Die Kraft der Überschwemmung hatte das Mobiliar der einzelnen Räume durcheinander geworfen, so dass in einigen Fällen sogar die Türen blockiert waren. Da viele hygienekritische Gegenstände einige Zeit dem Schlamm ausgesetzt waren, musste Allan das Hotel veranlassen, die betreffenden Dinge zu entsorgen.

Nach dem Entfernen des Schlamms musste der gesamte Bereich desinfiziert werden, um alle Bakterien zu neutralisieren und für maximale Arbeitssicherheit zu sorgen. Anschliessend wurde eine Tiefenreinigung durchgeführt. Alle betroffenen Bereiche wurden mit Wasser druckgereinigt und mit durch BELFOR speziell zusammengestellten Chemikalien desinfiziert. Nach Abschluss dieser Arbeiten konnten die Bauunternehmen mit dem Austausch von Fliesen, Wänden, Decken und Türen beginnen. Auf den Rat von BELFOR hin wurden alle Toiletten und Waschbecken abgenommen und vor der erneuten Installation druckgereinigt und in einem Chemikalien-Tauchbad behandelt. So mussten diese Elemente nicht vollständig ersetzt werden, wie die Berater der tschechischen Regierung vorgeschlagen hatten. Im Anschluss war noch einmal eine Desinfektion des gesamten Bereichs erforderlich, um jede Kreuzkontamination auszuschliessen. Am Ende der Reinigungsarbeiten stand eine manuelle Intensivwäsche der betroffenen hygienekritischen Bereiche, einschliesslich Küchen und Toiletten sowie aller für die Gäste zugänglichen Bereiche. Nach der Reinigung standen Trocknungsarbeiten in bislang nie da gewesenem Ausmass an.
