Case Study

Conti&Truck Rosolina (RO)

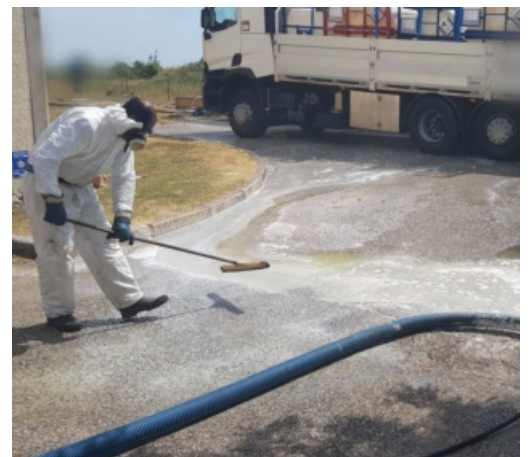
Le squadre di tecnici BELFOR iniziano con le prime attività di messa in sicurezza posizionando barriere assorbenti lungo i fossati, per prevenire contaminazioni delle acque superficiali, e aspirando il prodotto contaminante ancora visibile. Alle prime attività di MISE segue la rimozione della contaminazione superficiale dai terreni e delle parti di silos esplosi ricadute nelle aree circostanti.

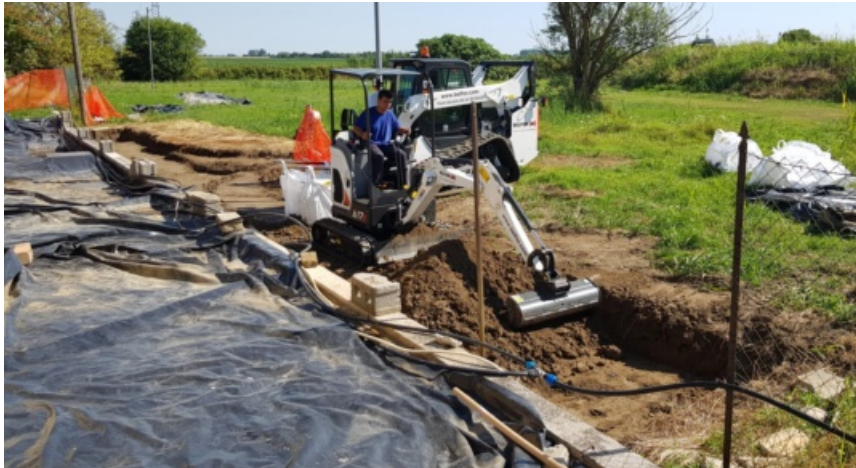
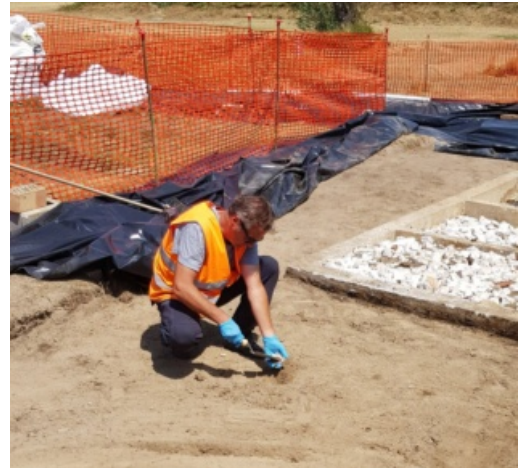
Per verificare il raggiungimento dei livelli qualitativi di assenza di contaminazione residua dalle matrici ambientali, i tecnici BELFOR procedono all'indagine ambientale tramite prelievo di campioni dai terreni circostanti.

Dopo il corretto smaltimento dei rifiuti prodotti le aree danneggiate vengono restituite perfettamente ripristinate.
