为遭受火灾和水灾的工业、企业和家庭进行灾后复原

瑞士施维茨州的体育馆水损事故

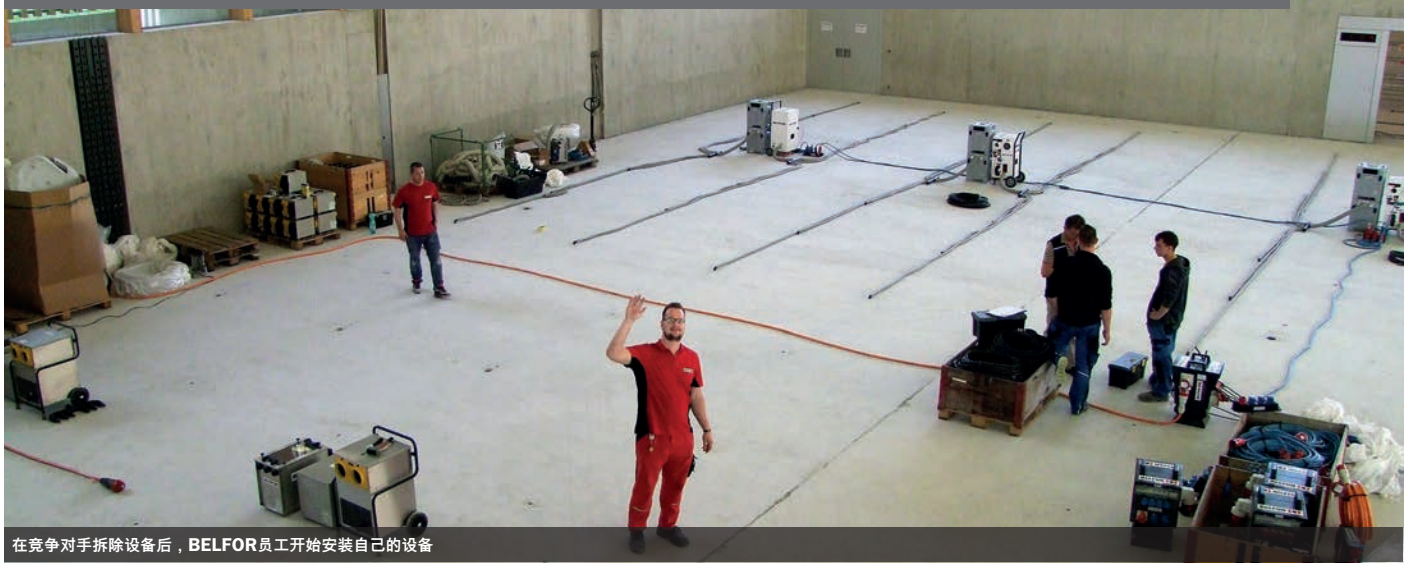
在竞争对手拆除设备后，BELFOR员工开始安装自己的设备

由于供暖系统的主水管破裂，从更衣室、体育馆到设备间的整个底层地板都被淹没。我们商讨后决定，干燥作业应在暑假期间进行。同时也立即提醒大家，如果等上10周再开始进行干燥作业，那地板表面会变得极度潮湿！

- 初始情况是需要对保温层进行干燥处理
- 我们的竞争对手已经得到这项工作
- 然而，Basler 保险公司对他们的工作结果并不满意
- BELFOR 从而获得了竞标机会并最终赢得了这项工作
- 配备6名干燥专家
- 干燥作业顺利进行
- 计划用4周完成干燥工作
- 通过厘米测量方式进行持续的控制测试
- 21天后，数值已达标
- 体育馆的最佳覆盖率是1.5% CM
- 我们成功实现了表面0.9% CM的最终值
