작업현장, 사업장, 가정에서 발생한 화재와 침수사고  
**체육관 침수피해, 스위스 아트(ARTH)**

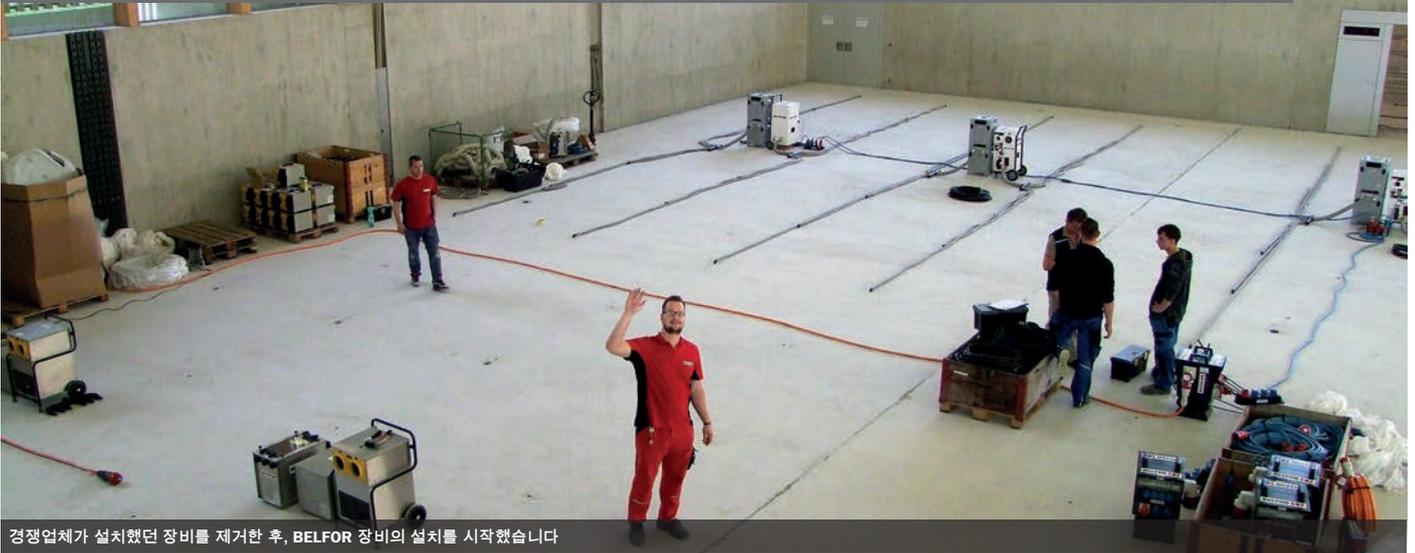
경쟁업체가 설치했던 장비를 제거한 후, BELFOR 장비의 설치를 시작했습니다

난방시스템의 중앙 용수 공급라인이 파손됨에 따라 탈의실 (changing areas), 체육관, 기계실의 바탕 바닥 (subfloor) 전체가 침수되었습니다. 우리는 건조작업은 학교 여름방학 기간에 실시되어야 한다고 결론 내렸습니다. 우리는 10주를 기다렸다가 건조공정을 시작하면, 표면이 흠뻑 젖을 수도 있다는 사실을 즉각 환기시켰습니다.

- 외벽내부의 충전제를 건조하는 작업
- 경쟁업체(competition)가 이미 작업을 낙찰 받았음
- 그러나 보험사인 바슬러(Basler)는 경쟁사 작업에 만족하지 않았음
- BELFOR 입찰을 통해 작업을 수주함
- 6인의 건조 전문가를 투입하여 작업을 준비함
- 건조 작업이 안정적으로 개시됨
- 건조 기간은 4 주로 계획됨
- CM 측정을 통한 제어계측 실시
- 21일 후에 측정값이 이미 달성됨
- 체육관 외피의 최적값은 1.5% CM
- 표면 최종값 0.9% CM 달성
