BRAND- UND WASSERSCHADEN-SANIERUNG FÜR INDUSTRIE, GEWERBE UND HAUSHALT
BRAND IN AUTOGARAGE

BRANDSCHADENSANIERUNG

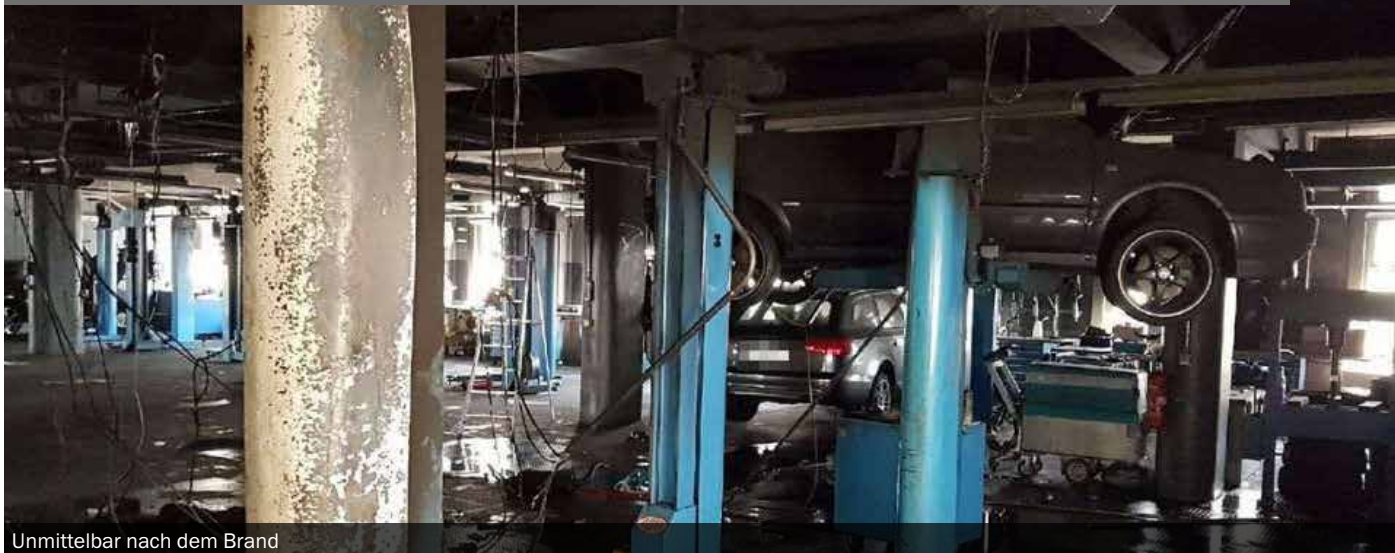
Unmittelbar nach dem Brand

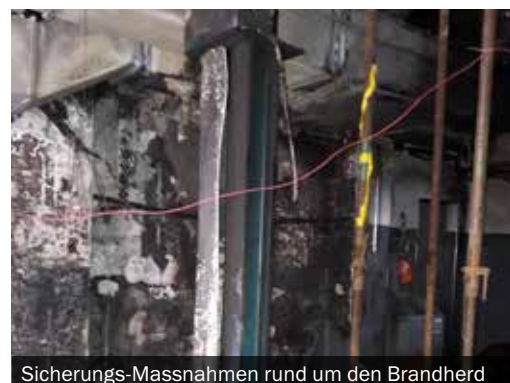
Sicherungs-Massnahmen rund um den Brandherd

Das Sanierungspersonal begann sofort alle Schubladenstöcke, Werkzeuge, Maschinen, usw. zu konservieren. So konnte erfolgreich verhindert werden, dass die Korrosion sich weiter ausgebreitet hat. Am Tag darauf begannen die eigentlichen Sanierungsarbeiten. Es wurde alles abgedeckt und alle Wände und die Decke wurde mit Spezialreinigungsmittel gereinigt. Zeitgleich wurden alle Betriebsmittel saniert und auf den weiteren Einsatz vorbereitet.

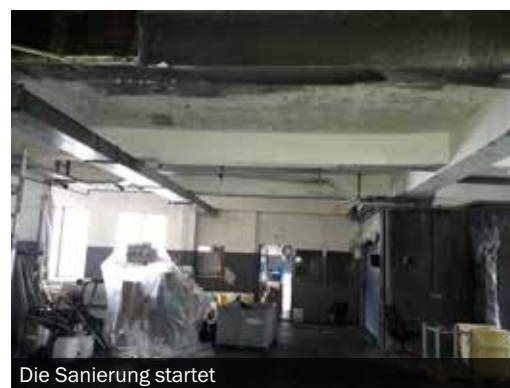
Die Sanierung startet
