BRAND- UND WASSERSCHADENSANIERUNG FÜR INDUSTRIE, GEWERBE UND HAUSHALT
BRAND IN LOKOMOTIVE SBB, ZÜRICH

ÜBERBLICK BELFOR ARBEITEN

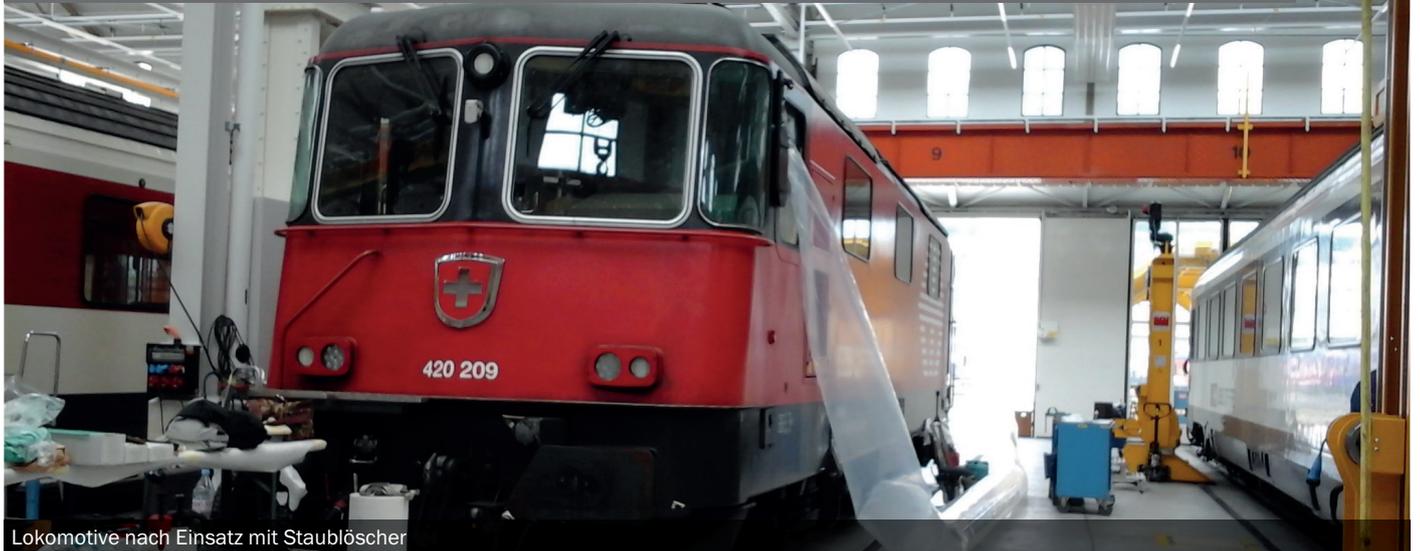
Lokomotive nach Einsatz mit Staublöcher

Die Lokomotive wurde während zwei Wochen nach dem Brand komplett gereinigt und saniert. Bis auf wenige defekte Einheiten, die vom Brand komplett zerstört wurden, konnte alles instand gestellt werden. Der grösste Reinigungsanteil fiel auf den Staublöcher-Einsatz zurück. Der feine Staub wurde im ganzen Triebwagen bis in die hinterste Ritze verteilt. Durch Arbeiten im Unterdruck konnte alles restlos entfernt werden.

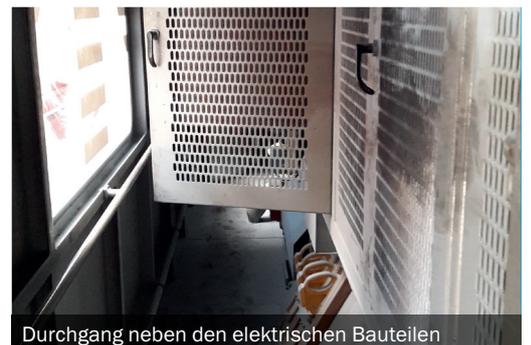
Durchgang neben den elektrischen Bauteilen

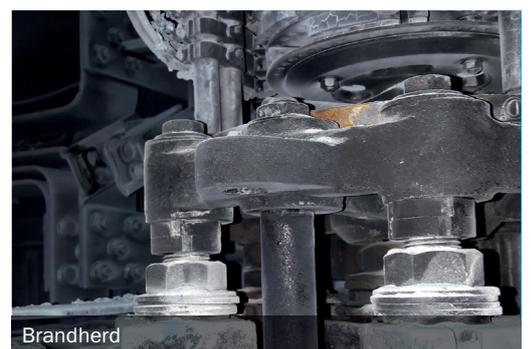
Brandherd

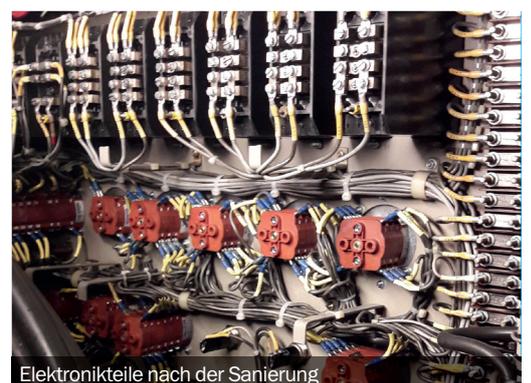
Elektronikteile nach der Sanierung

- Vollständige Innenreinigung der Lokomotive
- Fachgerechte Sanierung der elektrischen Bauteile
- Trocknung der ausbaubaren, elektronischen Bauteile im Heizschrank
- Die Arbeiten wurden in der Reparaturwerkstatt der SBB durchgeführt
