RISANAMENTO DEI DANNI CAUSATI DA ACQUA E INCENDI PER INDUSTRIA, ARTI E MESTIERI, ABITAZIONI

INCENDIO IN UN'AUTOFFICINA

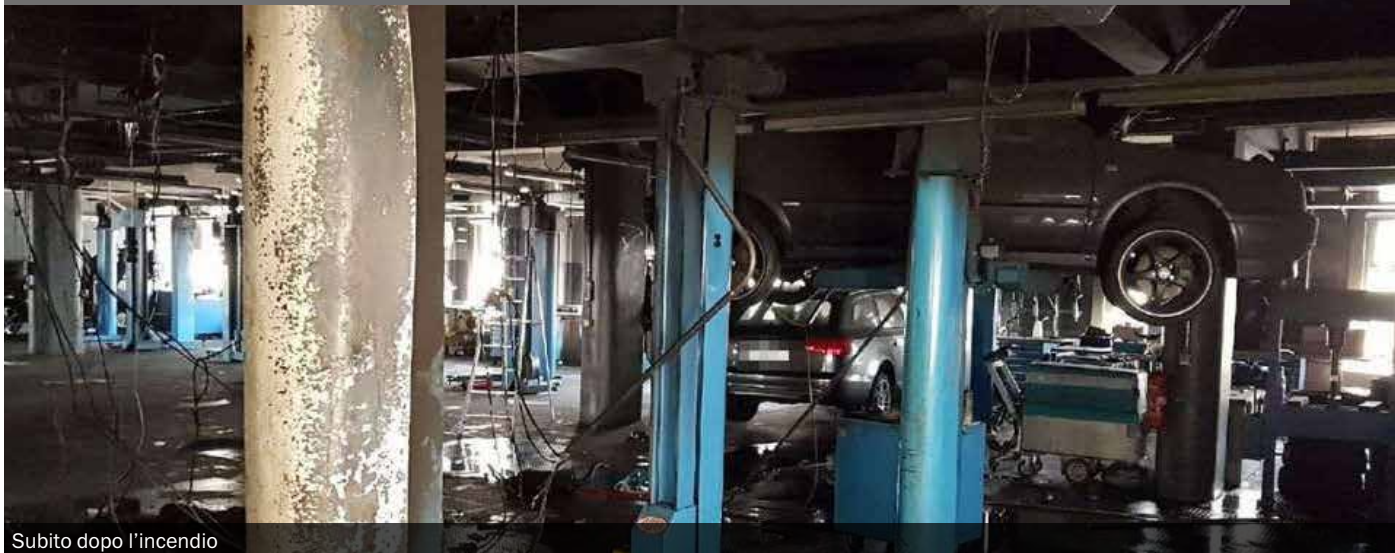
Subito dopo l'incendio

L'incendio nell'autofficina è scoppiato di sabato. Le fiamme e la fuliggine hanno annerito l'intero locale ed è stata riscontrata la presenza di cloruro. L'assicurazione stabili cantonale ha contattato immediatamente BELFOR Suisse ed è stato possibile effettuare un sopralluogo il giorno stesso.

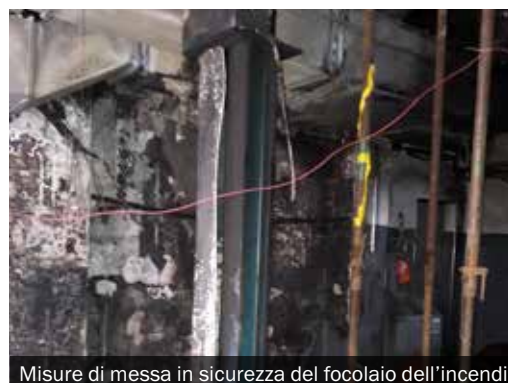
Misure di messa in sicurezza del focolaio dell'incendio

Il personale addetto al risanamento si è messo subito al lavoro per conservare cassette, attrezzi, macchinari, ecc. Così facendo è stato possibile evitare che la corrosione si propagasse ulteriormente. Il giorno successivo sono iniziati i veri e propri lavori di risanamento. Gli interventi hanno riguardato ogni elemento, le pareti e il soffitto sono stati puliti con un detergente speciale. Contemporaneamente tutti gli strumenti sono stati risanati e resi nuovamente utilizzabili.

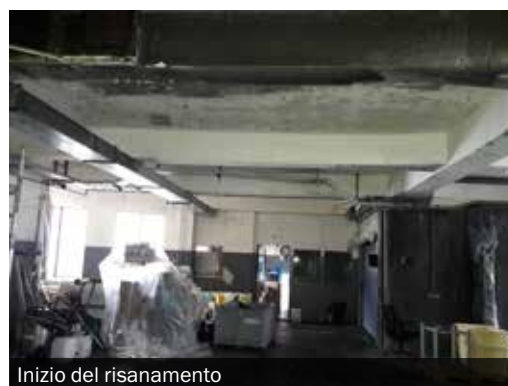
Inizio del risanamento
