## IL LAVORO DI BELFOR

### RIMETTIAMO IN SESTO LA PRODUZIONE

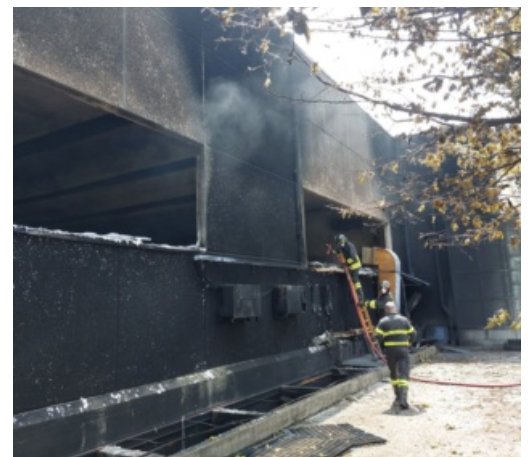
Le fiamme ancora vive sono un focolaio dovuto a una gomma che non vuole smettere di bruciare. Vista l'instabilità della struttura, i Vigili del Fuoco si confrontano con BELFOR per una soluzione in comunione e alternativa: l'utilizzo di un robot radiocomandato a distanza che è riuscito ad alzare il materiale di gomma ancora in combustione, mentre i Vigili sono riusciti a spegnerlo con gli idranti idonei.

Nel frattempo, la triangolazione Cliente/Agenzia/BELFOR si è attivata durante l'emergenza, mentre la fuligine ha ricoperto ormai la maggior parte delle zone e la produzione deve poter essere messa in sicurezza per ripartire.

Il lunedì viene immediatamente effettuata l'attività di Stop Corrosion sui macchinari. Nel frattempo, sono stati rimossi i beni irrimediabilmente danneggiati, in modo da poter permettere la decontaminazione del fabbricato e la bonifica meccanica ed elettronica. Riuscendo a risolvere anche il problema dello smaltimento dei rifiuti e anche delle acque reflue a cui il proprietario non aveva minimamente pensato.

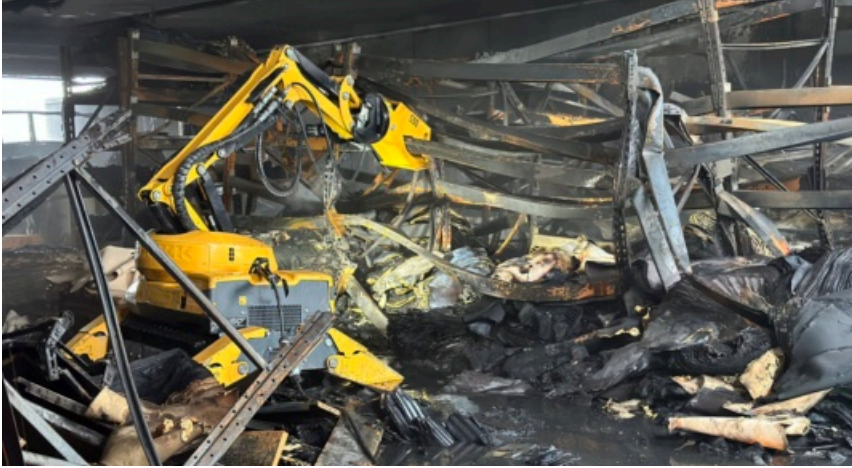
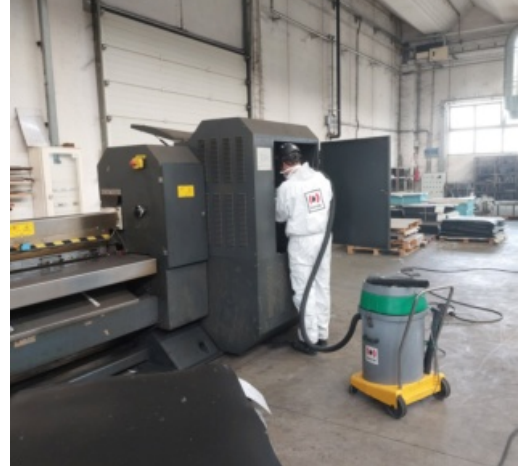
La bonifica del fabbricato prevede infatti l'idrolavaggio ad alta pressione di pareti, soffitti e pavimentazione con acqua addizionata con componente alcalino per la decontaminazione dai residui del fumo provocato dall'incendio. Queste acque vengono raccolte in cisterne dedicate, analizzate e avviate a corretto smaltimento in base al codice CER risultante dalle analisi.

Successivamente, BELFOR si è occupata della decontaminazione degli impianti a servizio del fabbricato e della bonifica meccanica ed elettronica di impianti e attrezzature produttive. In un giorno e mezzo hanno imbiancato l'intero edificio, concludendo con l'ozonizzazione e la tinteggiatura delle pareti.
