船舶復原作業

BELFOR 如何幫客戶節省時間？

事故原因：火災

業務類型：貨櫃船

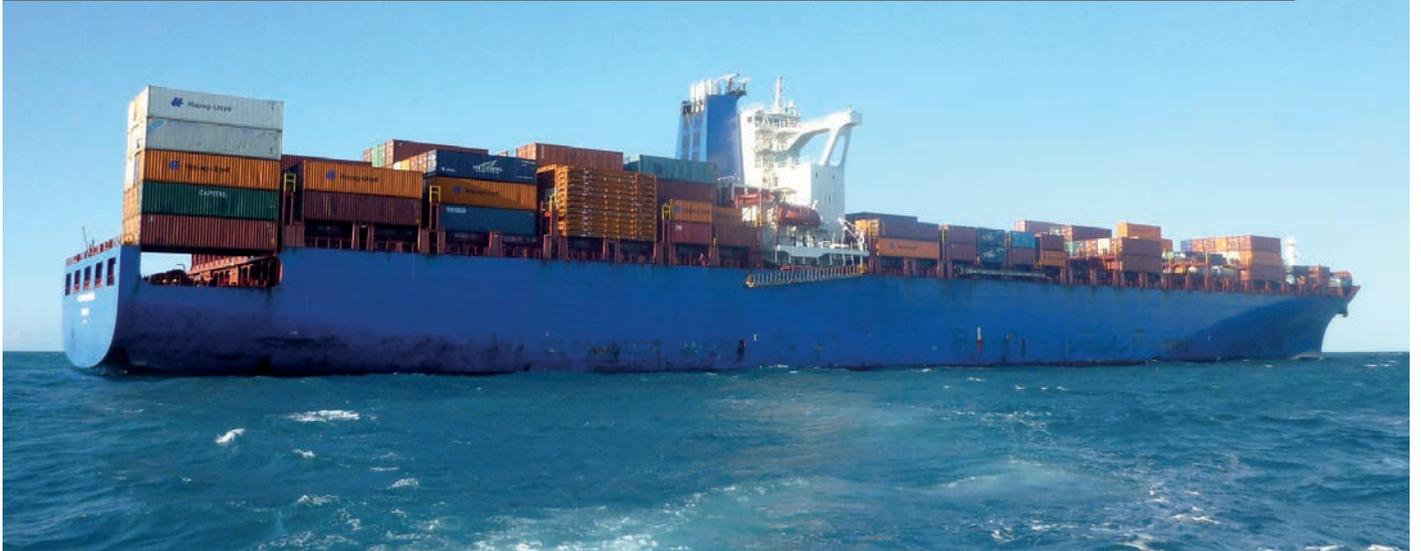
對主配電盤、引擎控制室的設備以及引擎室內的電氣櫃進行精密除污作業，並監督引擎室的清潔工作。

大型變壓器的除污是很難被取代的。對電氣櫃進行精密除污而非更換(因交期太長)。為了執行這項工作，BELFOR 提供腐蝕與除污風險相關的建議，並派遣四名電子設備除污專家和兩名組長前往巴哈馬的自由港，執行引擎控制室和引擎室的監督及精密除污工作。當工作開始進行前，由於更新電氣櫃需較長的交付時間，不得不將其列入考慮。因此，我們建議客戶對部分的電氣櫃進行精密除污，以節省時間和金錢，而非更換。同時對大型變壓器也是採用精密除污，因為要重置這樣的設備，其困難度是非常高的。此外，客戶還從我們的建議中受益，解決了設備清潔的問題及腐蝕風險。這項工作在三個月後完成。
