災害と当社に定時はありません 時を選ばぬ災害に24時間365日対応します
船の復旧

クライアントのために、ベルフォアはどうやって「危機を乗り切った」か

プロジェクトの目的

機関制御室の主配電盤と装置の汚染除去、機関室の電気キャビネットの汚染除去、および機関室の洗浄の指揮。

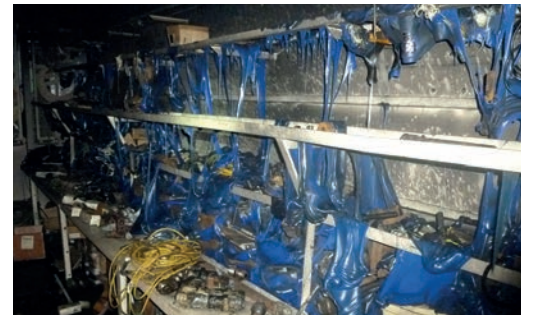
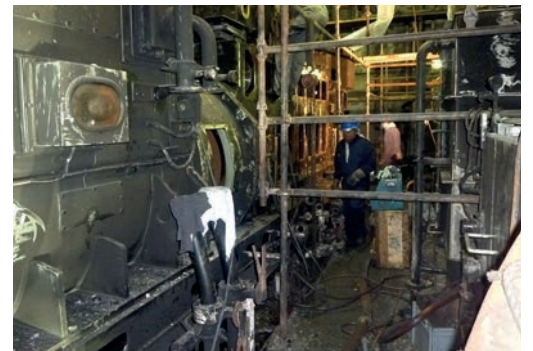
簡単には交換できない大型変圧器の汚染除去については、(長納期を要する)電気キャビネットの交換ではなく、その汚染除去を実施しました。また、腐食のリスクと洗浄についての提案を行いました。パハマのフリーポートでの作業を始めるには、電子機器の汚染除去のスペシャリスト4人とチームリーダー2人が必要でした。彼らは機関制御室と機関室の洗浄作業の指揮だけでなく、汚染除去を行わなければなりません。作業は、ベルフォアで交換の場合長納期となる電気キャビネットの検討が必要になった時には復旧作業は始まっていました。当社からは、いくつかのキャビネットについては交換ではなく汚染除去の実施を決定し、また、交換の困難な大型変圧器については汚染除去を行なって、時間と費用を節約することを顧客に提案しました。洗浄の問題と腐食のリスクについての当社の提案が顧客にとって有益なものになり、この作業は3カ月で完了しました。
